IV. EKSPERTYZA STANU TECHNICZNEGO

Przedmiotem niniejszego opracowania jest ocena stanu technicznego dwóch obiektów mostowych oraz nawierzchni drogi w ciągu trasy Kręgielny Trakt.

Inwestycja pn.: „Ograniczenie antropopresji na gatunki i siedliska wzdłuż Kręgielnego Traktu poprzez przekształcenie drogi asfaltowej w szlak pieszo-rowerowy.”

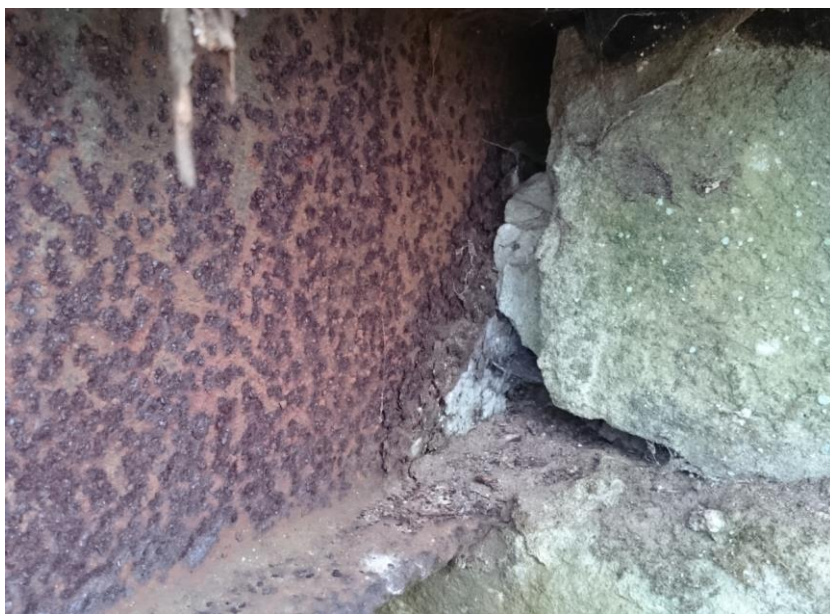
- zawansowana korozja biologiczna płyty pomostu; braki belek uzupełniane w sposób prowizoryczny żerdziami drewnianymi;
- widoczna korozja kształowników stalowych w szczególności w rejonie oparcia na elementach kamiennych;
- uszkodzenia mechaniczne (ubytki) elementów kamiennych;
- duże przemieszczenia bloków kamiennych tworzących zarówno przyczółek jak i filary.

Fot. nr 1 Korozja stopki gorącowalcowanego kształtownika stalowego – obiekt nr 1

- demontaż obiektu łącznie z elementami kamiennymi;
- oczyszczenie i impregnacja elementów kamiennych (np. poprzez piaskowanie i pokrycie impregnatem) oraz wykonanie brakujących elementów z piaskowca;
- powtórne scalenie bloków zaprawą cementowo-wapienną na bazie białego cementu;
- montaż nowych stalowych belek nośnych IPN220 (wg rys. konstrukcyjnych);
- wykonanie podestu i barierek ochronnych z drewna modrzewiowego.

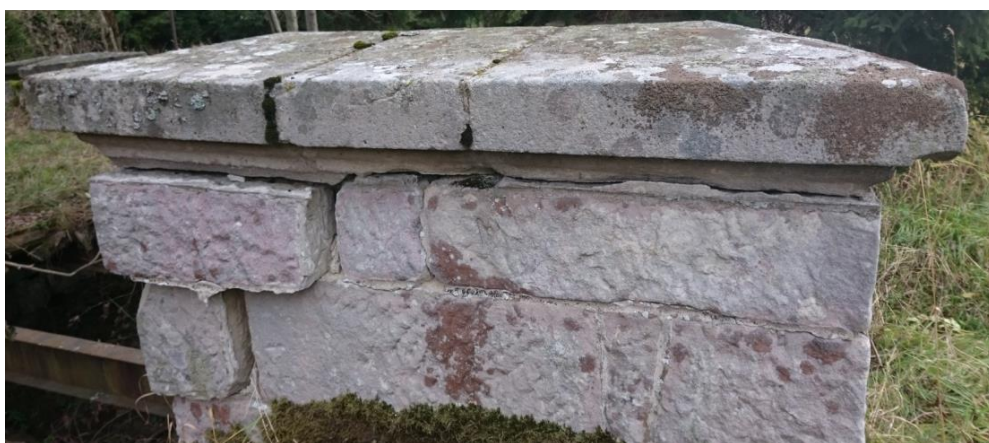
Fot. nr 2 Degradacja elementów kamiennych – obiekt nr 1

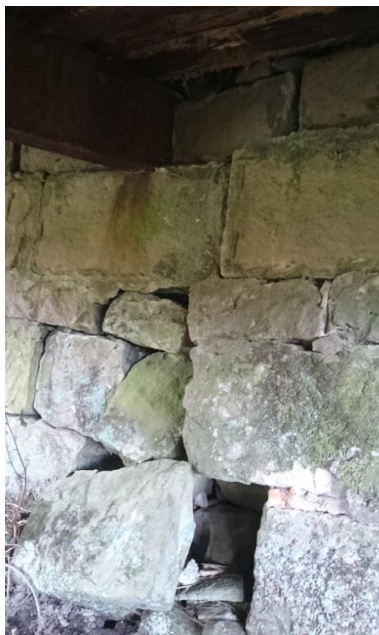
Fot. nr 3 Degradacja elementów kamiennych – obiekt nr 1

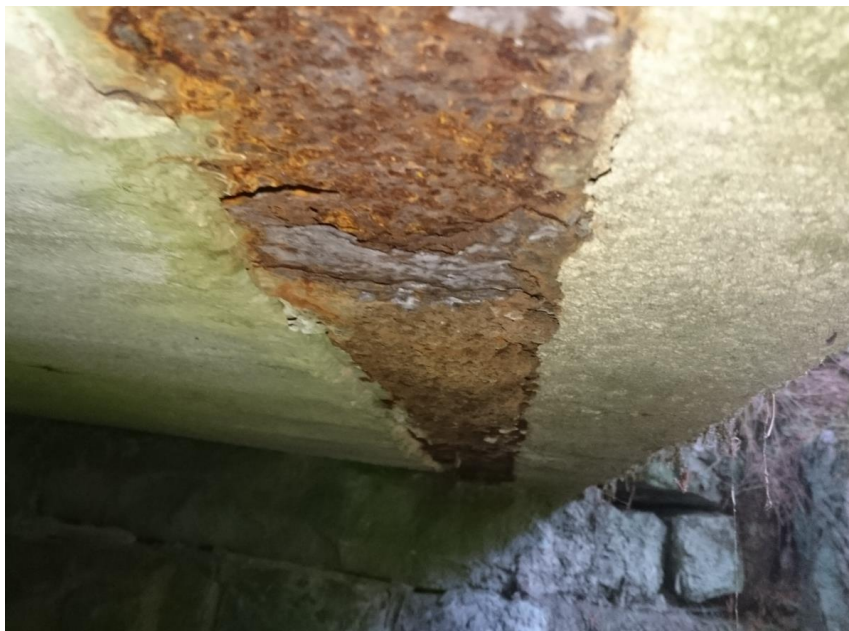
- zaawansowana korozja dolnych stopek dwuteowników stalowych;
- częściowe wzmocnienie kamiennych przyczółków betonowymi wstawkami betonowymi;
- erozja przyczółka szczególnie w rejonie styku z lustrem wody.

Fot. 4 Zaawansowana korozja dolnej stopki kształtownika stalowego – obiekt nr 2

- demontaż obiektu łącznie z elementami kamiennymi;
- oczyszczenie i impregnacja elementów kamiennych (np. poprzez piaskowanie i pokrycie impregnatem) oraz wykonanie brakujących elementów z piaskowca;
- powtórne scalenie bloków zaprawą cementowo-wapienną;

- wykonanie nowej żelbetowej płyty podestu i barier ochronnych (wg rys. konstrukcyjnych);
- ułożenie nowej nawierzchni.

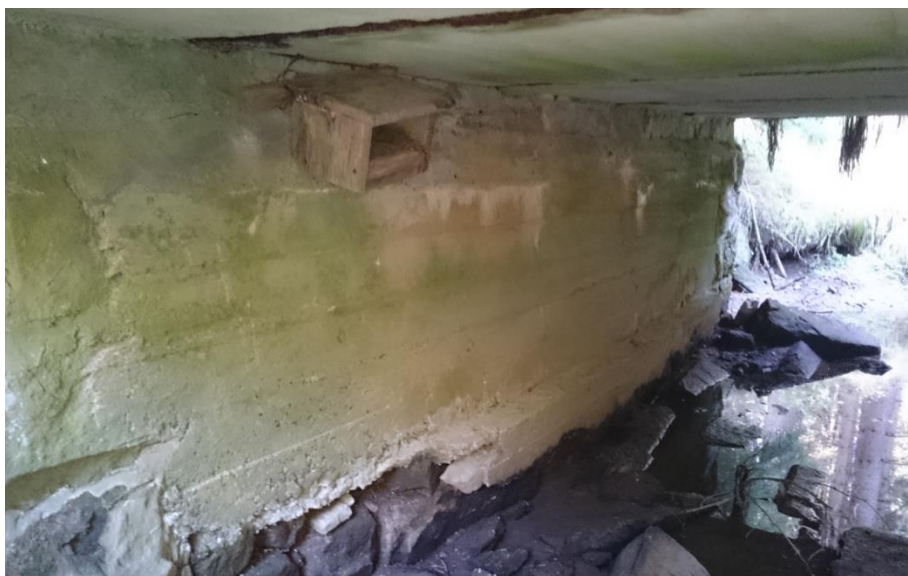
Fot. nr 5 Wzmocnienie filarów mostowych – obiekt nr 2

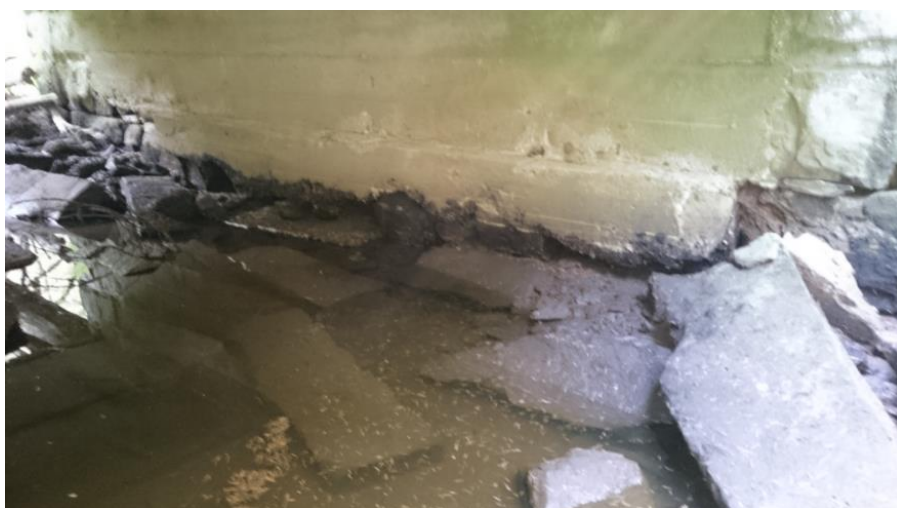
Fot. nr 6 Erozja filarów – obiekt nr 2

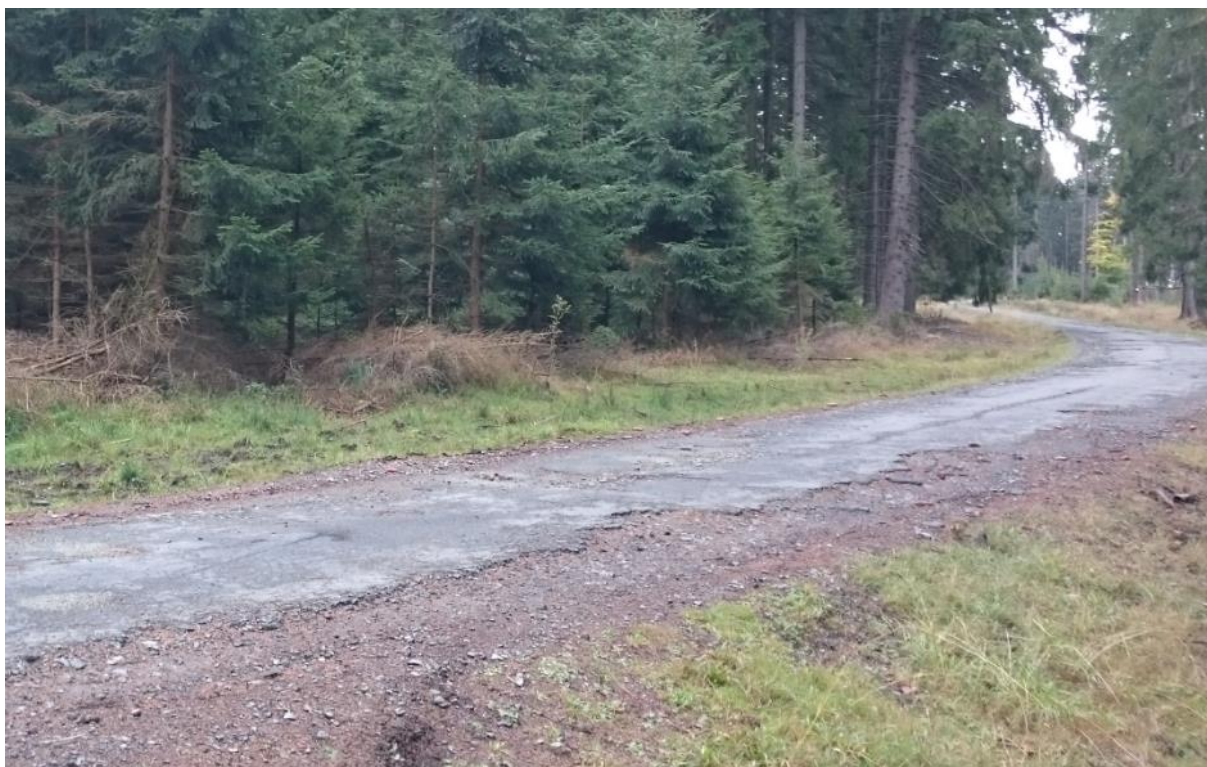
Celem określenia stopnia uszkodzeń istniejącej nawierzchni asfaltowej o grubości ok. 3 cm przeprowadzono pomiar na reprezentatywnym odcinku o długości 10 m. Na podstawie pomiaru stwierdzono, że ubytek warstwy asfaltu jest znaczny i wynosi ok. 22%. Powierzchnia nawierzchni asfaltowej posiada nie tylko liczne ubytki odsłaniające podbudowę – stwierdzono również liczne spękania i deformacje nawierzchni.

Fot. 7 Zaawansowana destrukcja nawierzchni asfaltowej

Powyżej opisane stany techniczne należy określić jako awaryjne, prowadzące do dalszej destrukcji.

- demontaż całości nawierzchni wraz z wywiezieniem powstałych odpadów na składowisko;
- oczyszczenie i wyprofilowanie rowów odwadniających;
- wykonanie warstw podbudowy zgodnie z rysunkami konstrukcyjnymi;
- ułożenie krawężników i kostki kamiennej.

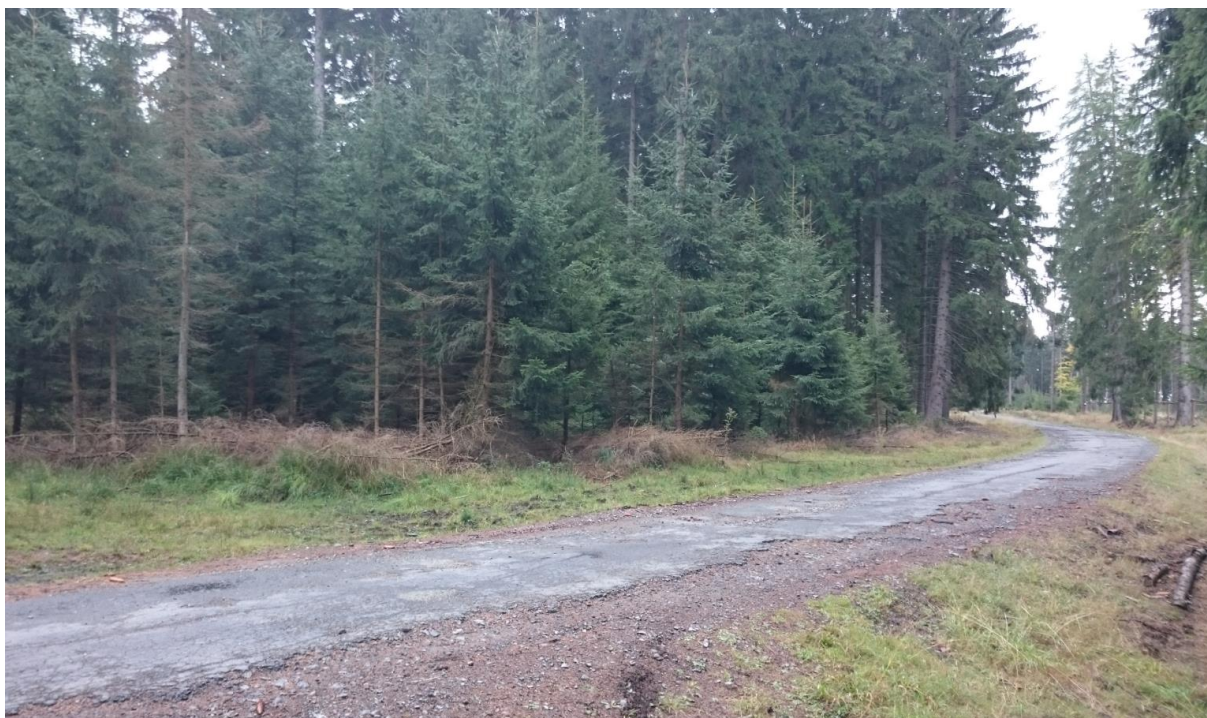
Zdjęcie nr 1 – Nawierzchnia drogi w rejonie skrzyżowania z drogą prowadzącą do krzyża Marty

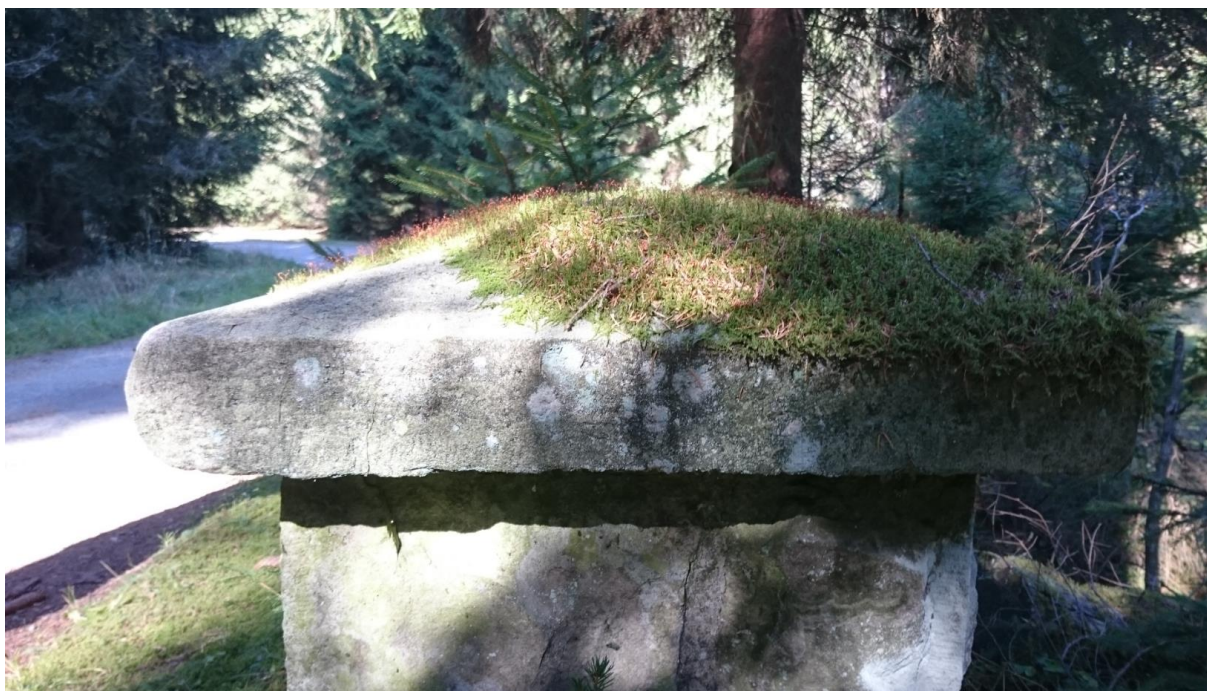
Zdjęcie nr 3 – Czapa kamienna – obiekt mostowy nr 2

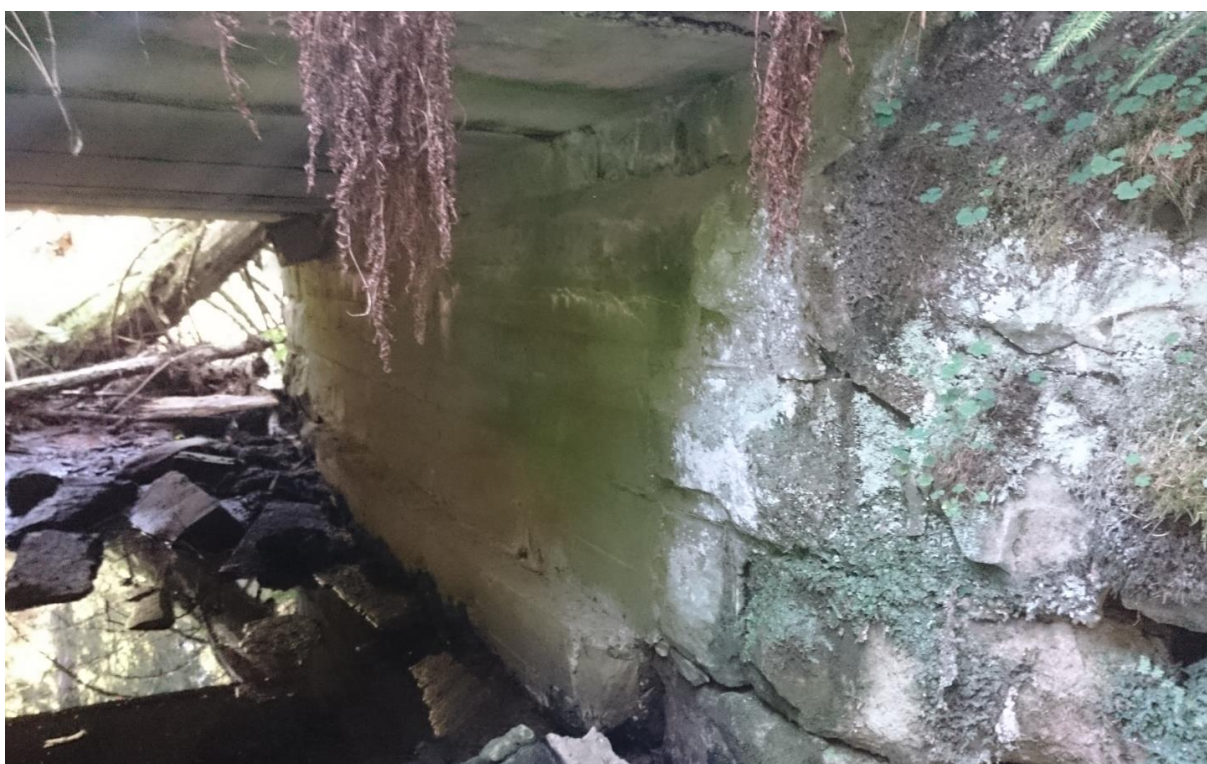
Zdjęcie nr 4 – Spód konstrukcji – obiekt mostowy nr 2
